# 伊川县鸣皋镇 中溪村姜某旺在建厂房“3·16”高空坠落 事故调查报告

(网上公示稿)

2024年3月16日10:55左右,伊川县鸣皋镇中溪村姜某旺在建厂房发生一起高空坠落事故,造成1人死亡,直接经济损失约100万元。

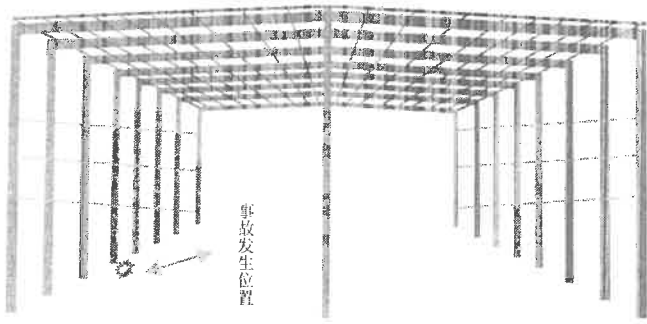
事故现场示意图：

3月16日早上7点40分许，董某强带领谷某鹏、胡某飞、李某举开始给厂房房顶铺设彩钢瓦。谷某鹏在厂房西北方第四根支撑柱上方位置，胡某飞在厂房上面中间位置，李某举在厂房上面南侧位置（三人均未佩戴安全绳、安全帽），董某强在地面指挥。上午10:55分左右，彩钢瓦被风卷起把西北方干活的谷某鹏碰落至厂房水泥地面（事故发生位置在厂房西北方第四根立柱旁边）。

姜某旺在建厂房位于老洛栾路鸣皋镇中溪村伊川县可丽晶新材料有限公司北隔壁。为钢构厂房，呈东西走向厂房长105米、宽47.5米、高13米。彩钢瓦单片24米长，0.5米宽。受害人谷某鹏坠落位置在厂房西北方第四根支撑柱旁。
